BADAN PENGAWAS TENAGA NUKLIR

Laporan Pelaksanaan Penugasan

- Tujuan : Melakukan Pemantauan Paparan Radiasi di Sekitar Lokasi Ledakan
- Tujuan Perjalanan : PT. Krakatau Posco
Jl. Afrika No. 2 Kawasan Industri Krakatau Steel, Cilegon 42443,
Banten, Telp. 0254-369700, Fax. 0254-369799
- Waktu Perjalanan : Selasa – Rabu, 16 – 17 Desember 2014
- Perlengkapan : Alat Ukur Radiasi
1. RID 1 unit
2. Radeye PRD 3 unit
3. Kontaminasi meter PalmRad 1 unit
4. Laser meter 1 unit
5. Personel Monitor : 2 TLD dan 1 Poket Dosimeter
- Personil : 1. Sumedi, MKKK
2. I. Putu Elba Duta Nugraha, ST
3. Drs. Darsino

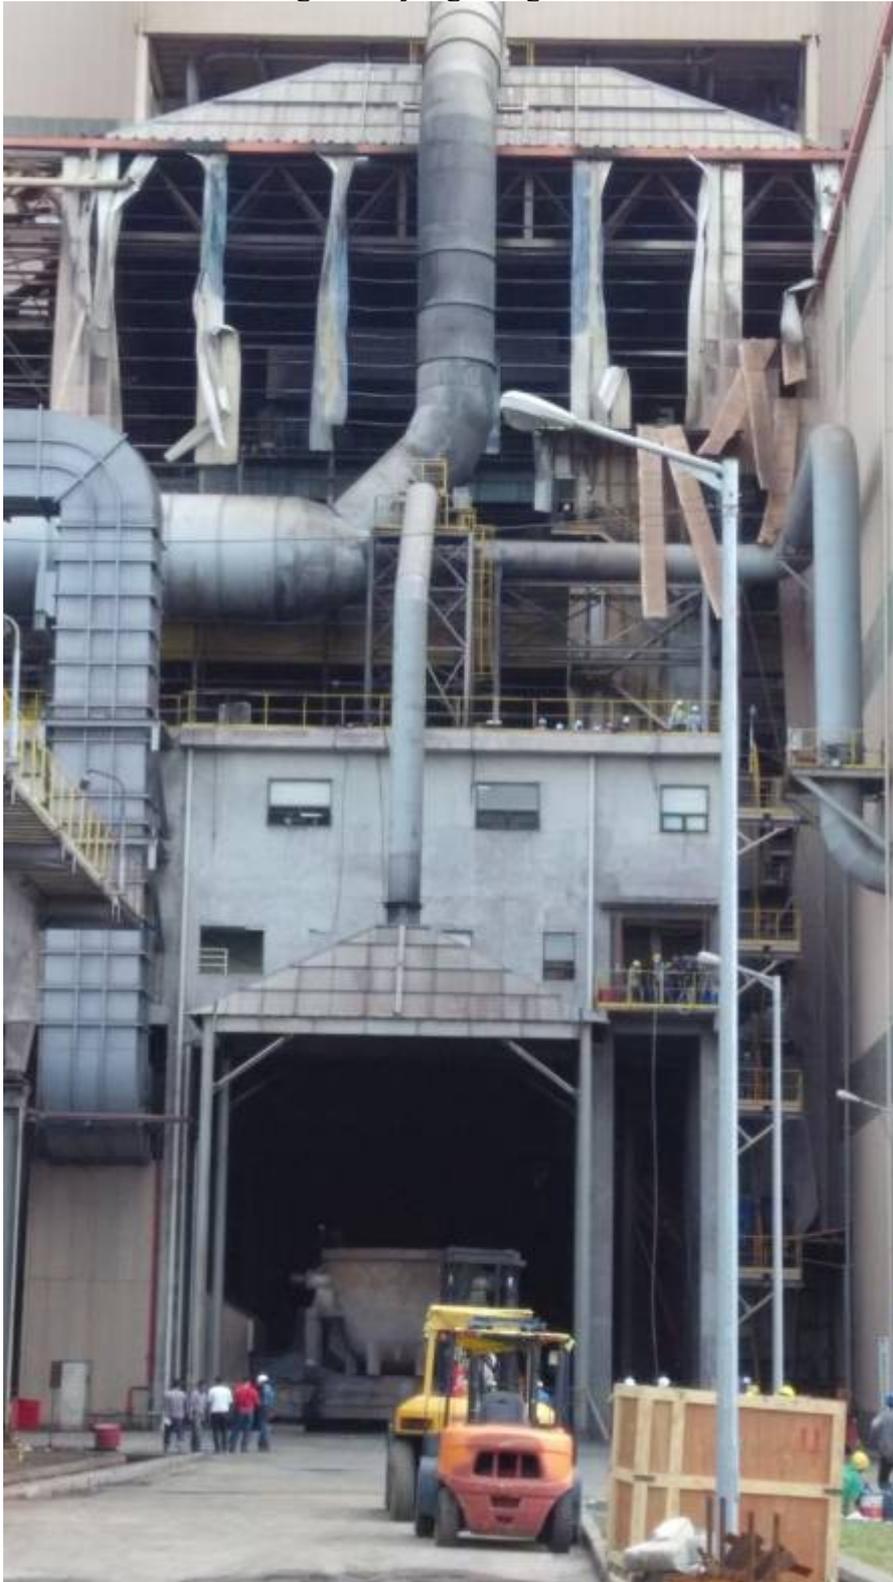
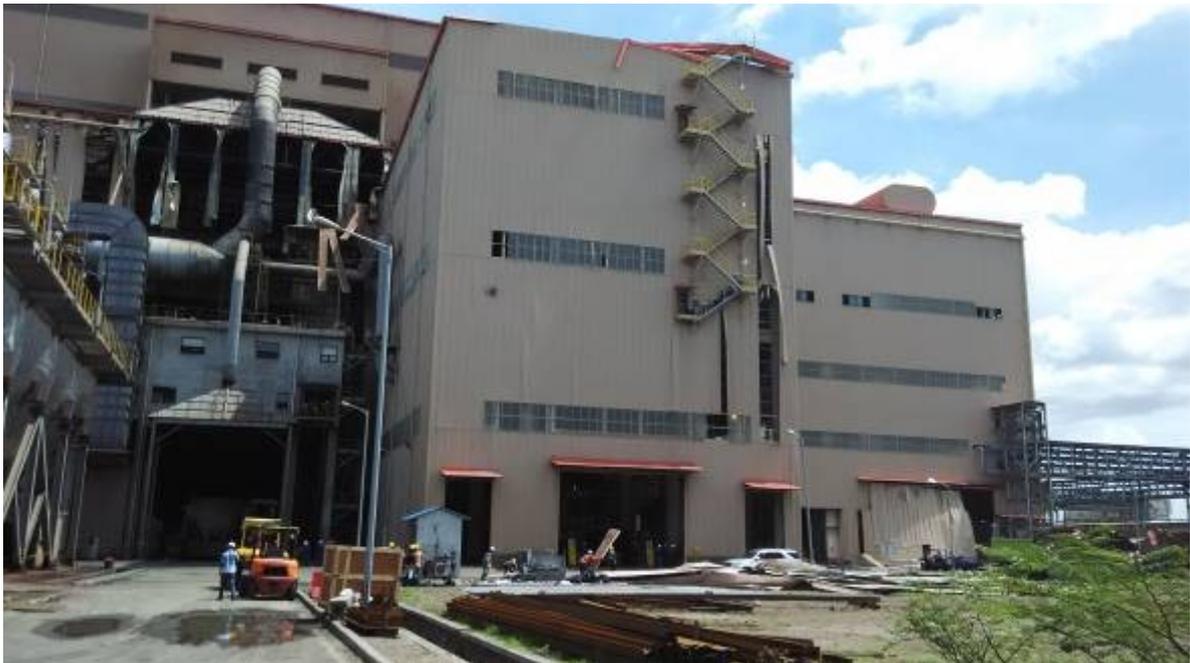
converter yang menimbulkan kerusakan pada sebagian dinding dan atap bangunan di area *Steel Making Plant*. Setelah dilakukan pemeriksaan secara seksama, tidak ditemukan kerusakan pada peralatan utama. Diperkirakan penyebab terjadinya ledakan adalah adanya rembesan air yang jatuh ke dalam *converter* yang berisi baja cair. Korban luka bakar dan traumatic sebanyak 7 (tujuh) orang yang terdiri dari 5 (lima) orang karyawan PT. Krakatau Posco dan 2 (dua) orang karyawan perusahaan *outsourcing*. Saat ini sebagian korban telah diperbolehkan kembali ke rumah masing masing dan sebagian lagi masih dalam perawatan medis.

Foto Area Steel Making Plane yang mengalami ledakan

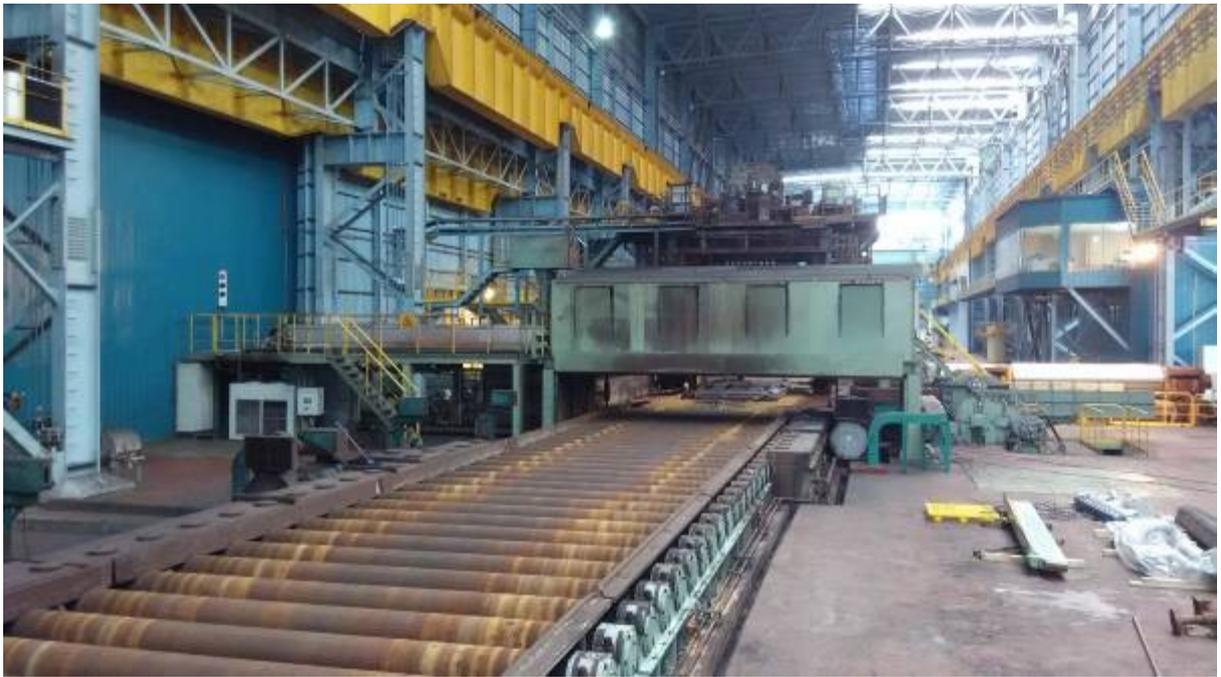
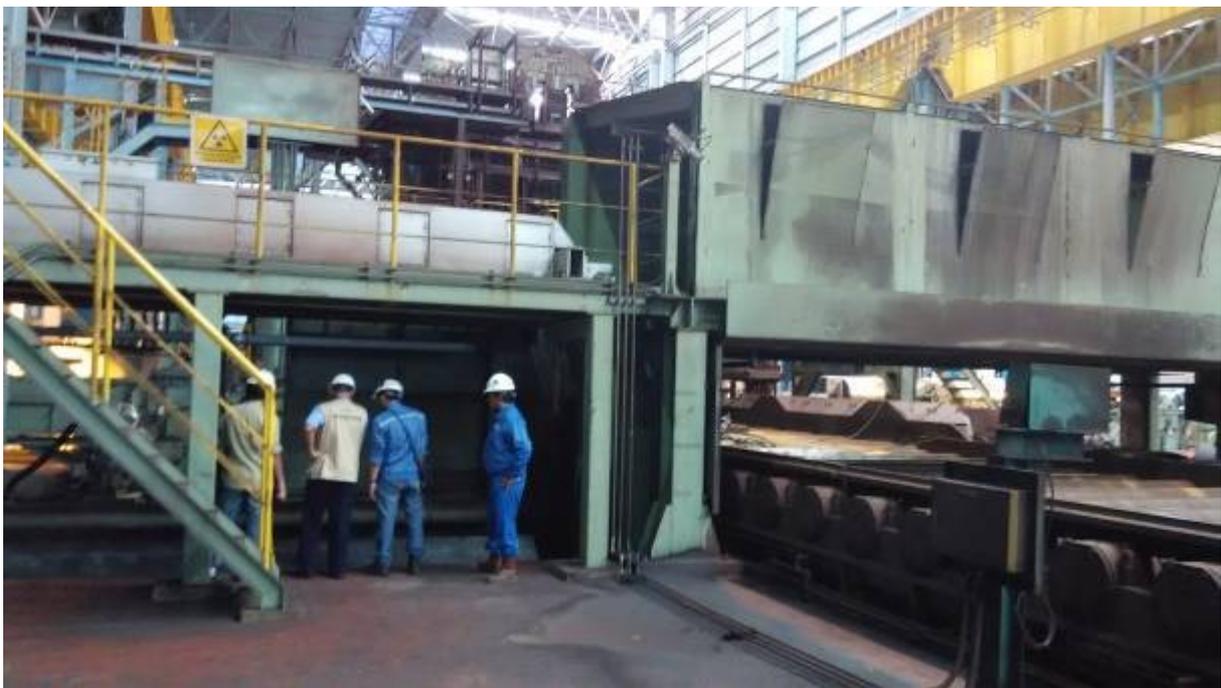
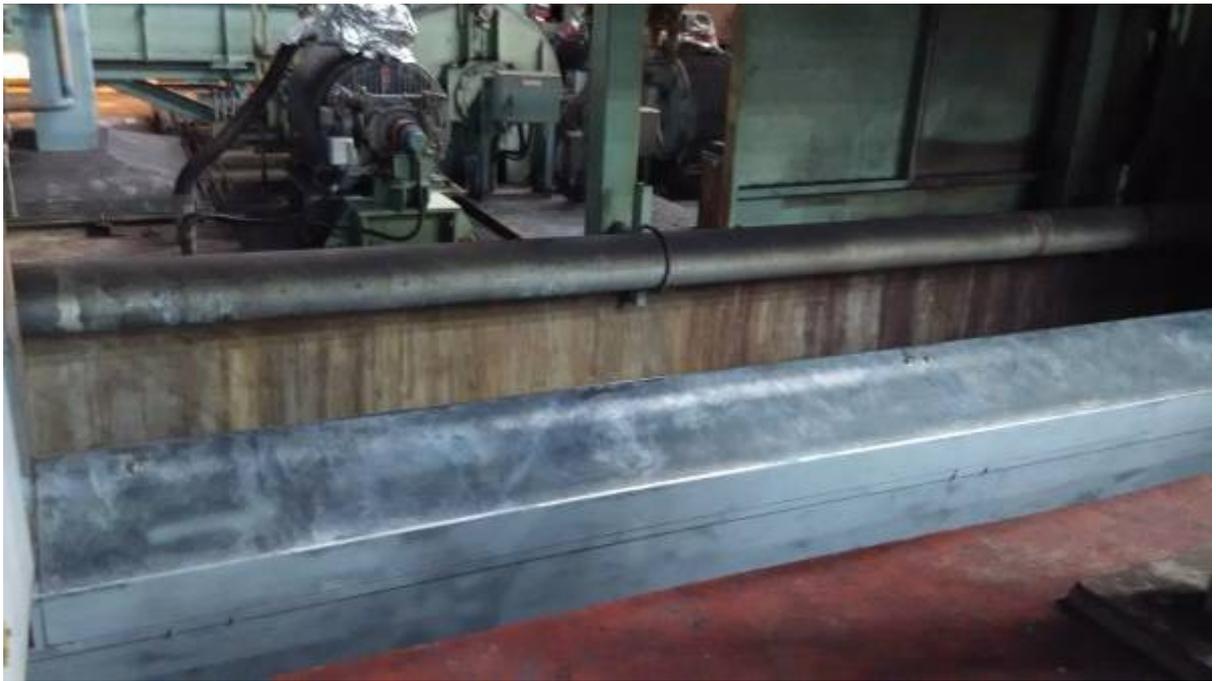
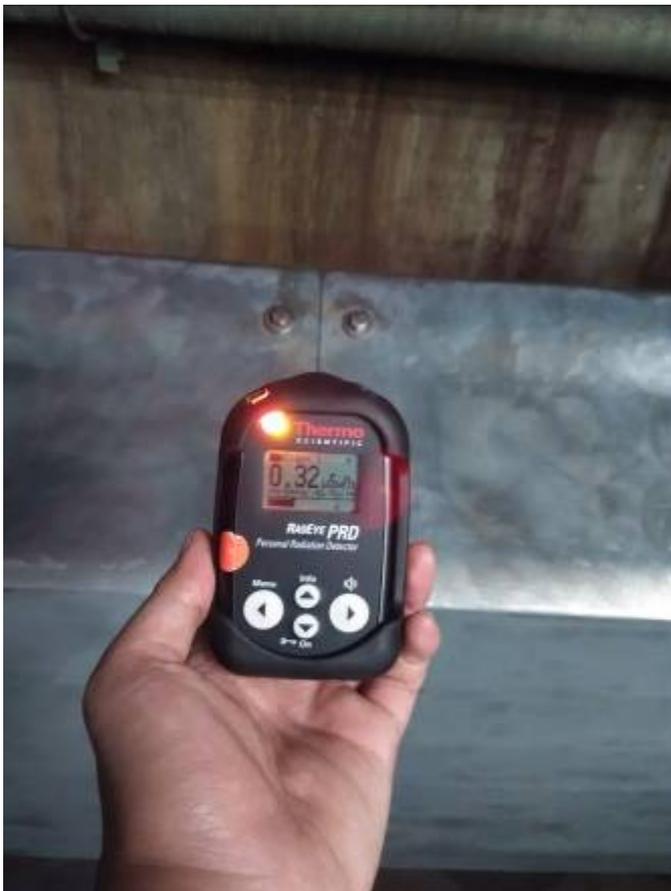
Lokasi Sumber Radiasi Cs-137 terpasang

sumber kondisi shutter tertutup sebesar 0,32 mirosievert/jam, dan pengukuran sekitar menunjukkan laju paparan latar (BG) terukur 0,02 – 0,03 mikrosievert/jam.

3. Ledakan tidak berdampak pada lokasi terpasangnya sumber radiasi Cs-137 area *Plate Mill* secara fisik (bangunan/konstruksi) maupun laju paparan radiasi yang terukur pada permukaan sumber radiasi.

Tim merekomendasikan agar PPR segera membuat laporan tertulis sesuai dengan format pelaporan jika terjadi keadaan darurat dan agar dikirimkan ke email sos@bapeten.go.id
